Anexo B

Estudio de Casos

B.1.- Proyectos de Extracción de Áridos presentados al SEIA

B.1.1. DIA: Proyecto de Extracción de Áridos y Plan de Recuperación de Suelos Pozo La Sanchina

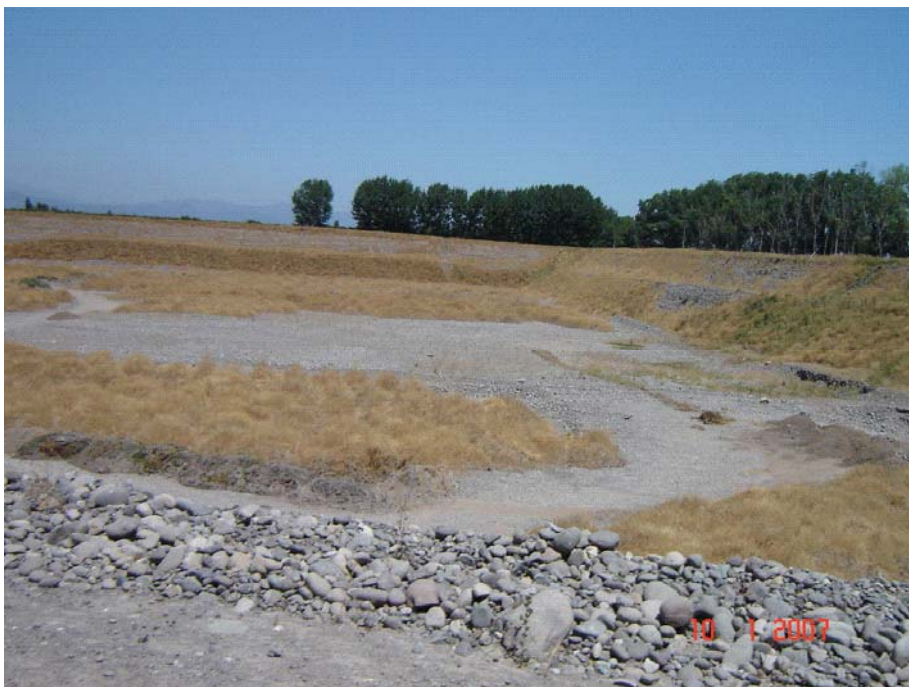
En terreno se verificó que el proyecto se encuentra abandonado, y no se ha establecido ninguna de las medidas comprometidas en el plan de recuperación.

Fotografía B.1.1.a. Vista general del estado actual del pozo asociado al “Proyecto de Extracción de Áridos y Plan de Recuperación de Suelos Pozo La Sanchina”.

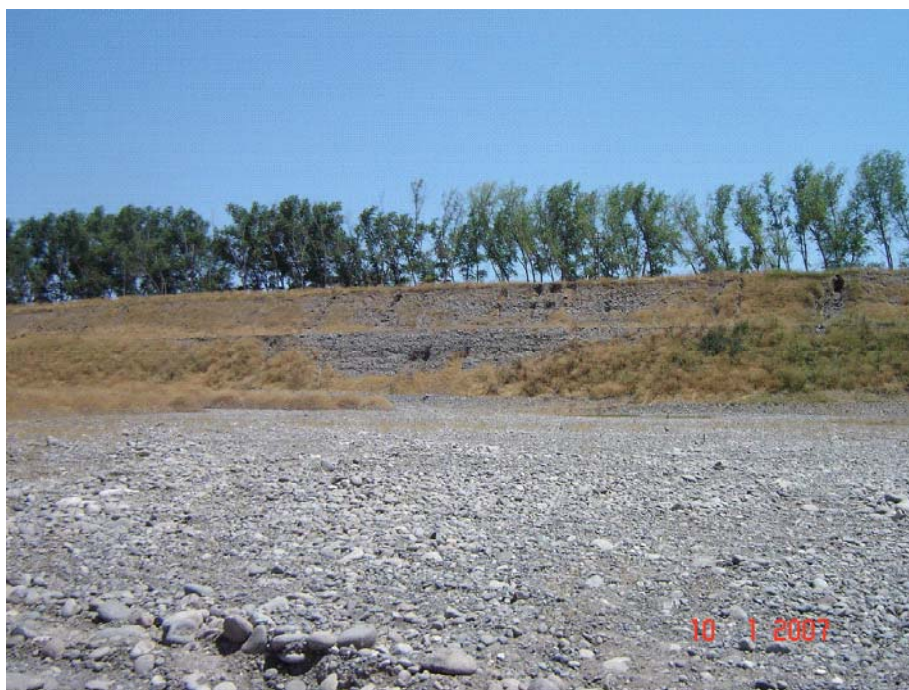
Fotografía B.1.1.b. Vista general del piso del pozo (con ripio a la vista) y taludes con erosión en progreso.

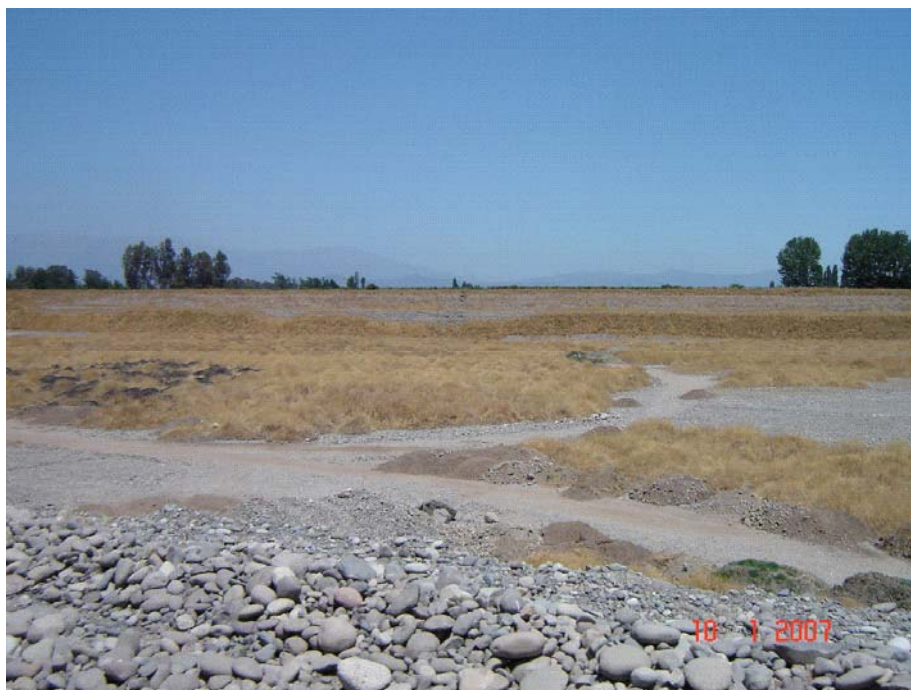
Fotografía B.1.1.c. Vista general del piso del pozo, donde se observa que terceros han comenzado a ocupar el sitio para disponer basuras y escombros.

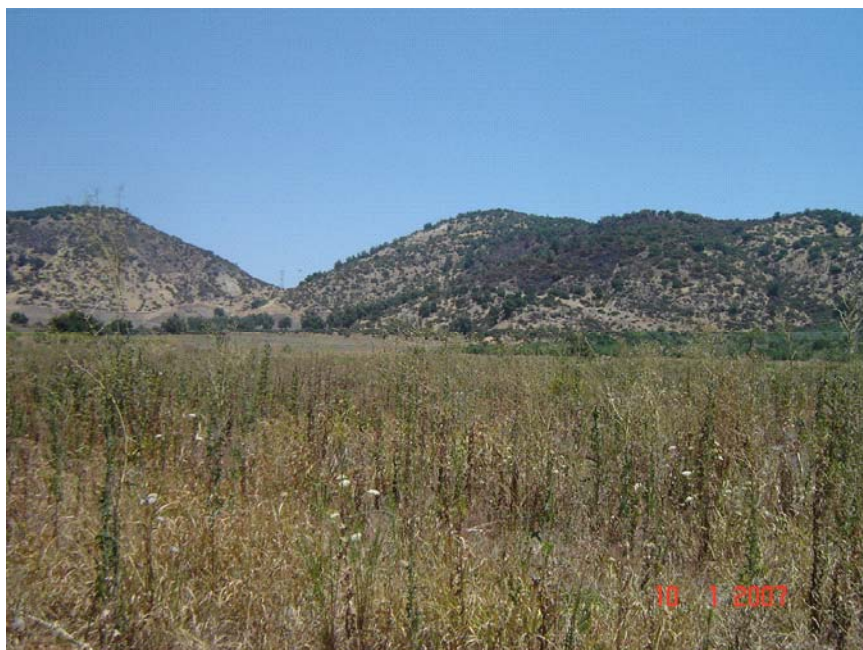
Fotografía B.2.1.a. Vista general del terreno antes de la intervención.

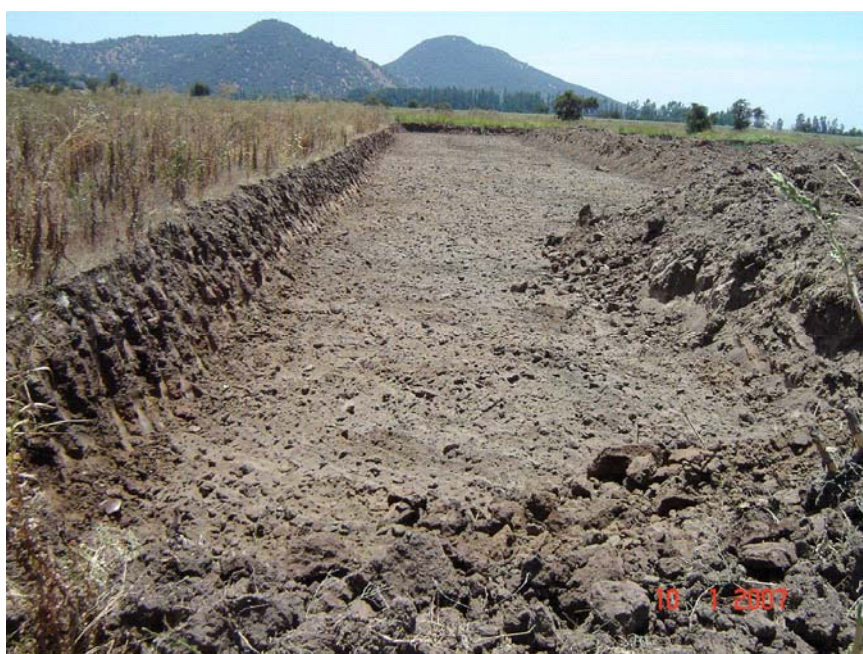
Fotografía B.2.1.b. Vista de faja de escarpe. Esta faja tiene un ancho de, 10 metros, y un espesor de 1,5 m de profundidad, donde comienza la estrata arenosa.

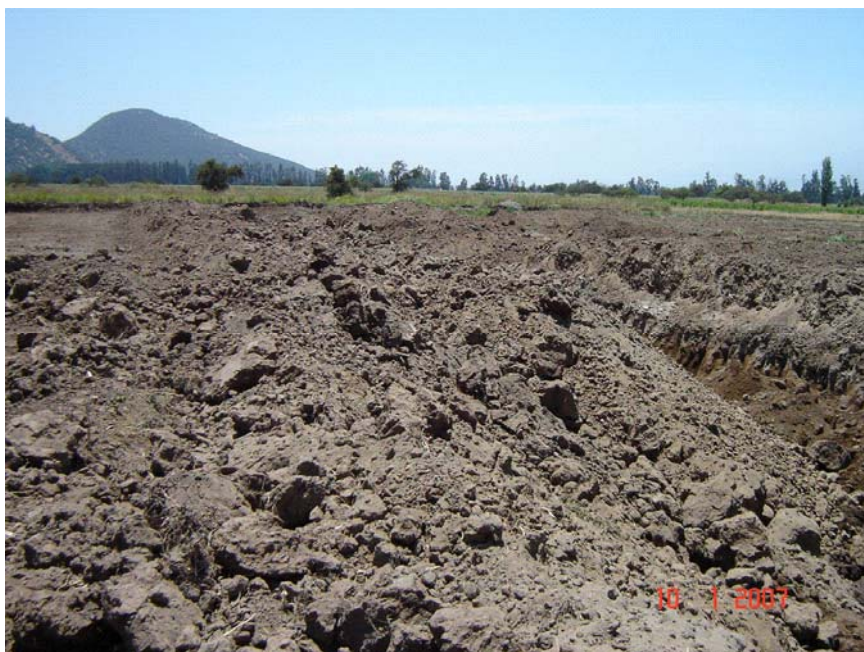
Fotografía B.2.1.c. El material de escarpe extraído de la faja de trabajo, se deposita sobre la faja en abandono, verificándose una diferencia de cota entre ambos sectores.

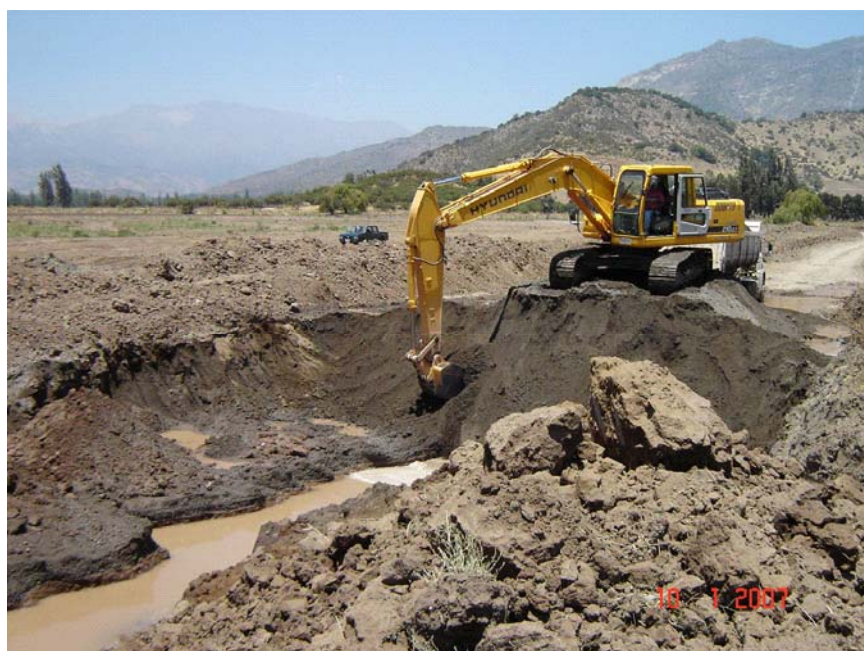
Fotografía B.2.1.d. Retroexcavadora acopiando material arena desde el subsuelo.

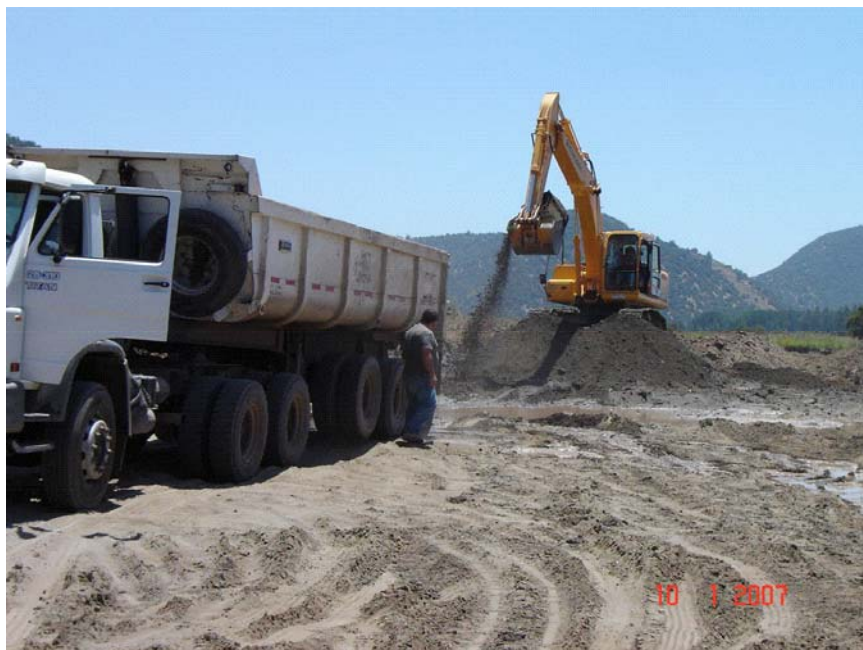
Fotografía B.2.1.e. Retroexcavadora cargando camión para retiro periódico de material, lo que se traduce en ausencia de acopios permanentes.

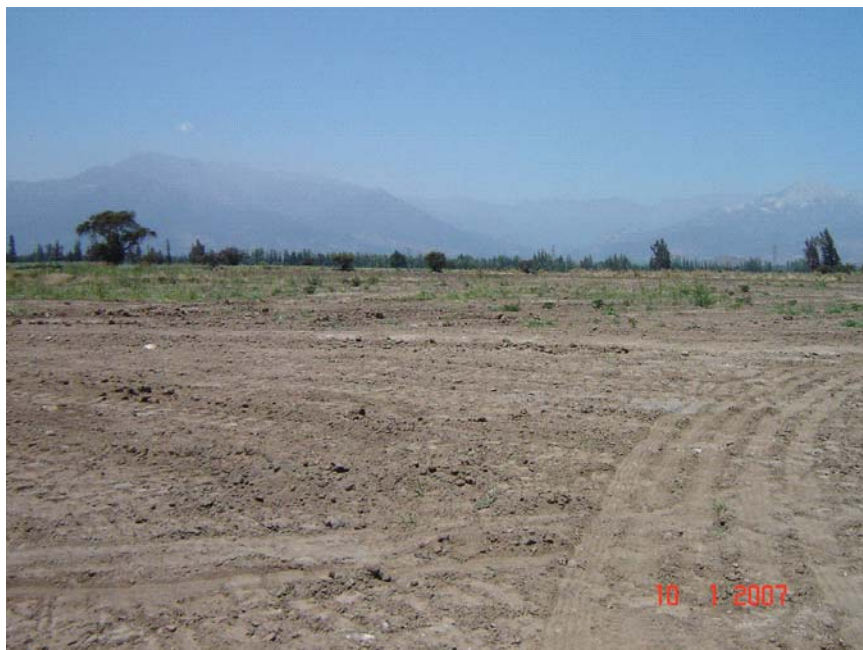
Como deficiencias de la operación se evidenció la falta de una micronivelación del terreno, antes de la plantación con cultivos anuales, de manera de disminuir la problemática del riego, así como también un nulo manejo en el esponjamiento del material suelo, en orden a que este debiera generar subsidencia futura, incrementando el microrelieve actual.

Fotografía B.2.1.f. Vista general del suelo post-intervención, donde se observa la presencia de relieve por efecto del esponjamiento del material.

A modo de recomendación general, se debiera implementar un programa de riego del suelo desnudo, de manera de favorecer la compactación natural del suelo (por reordenamiento de las partículas), y posteriormente desarrollar e implementar un estudio de nivelación de los mismos.

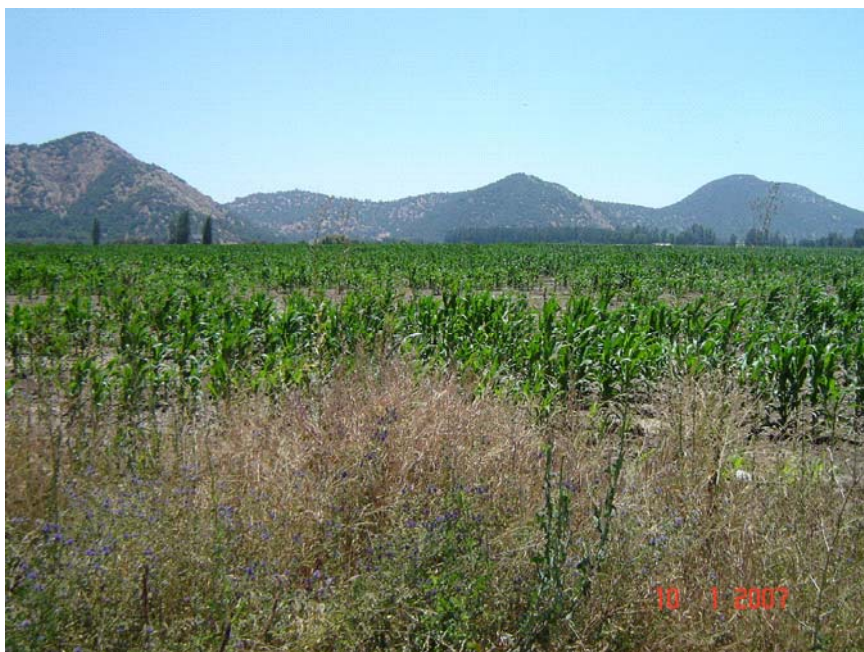
Fotografía B.2.1.g. Vista general de cultivo de maíz, cultivado a un año de la intervención. Se observa de baja altura y ralo, producto de deficiencias nutricionales y problemas de riego por microrelieve.

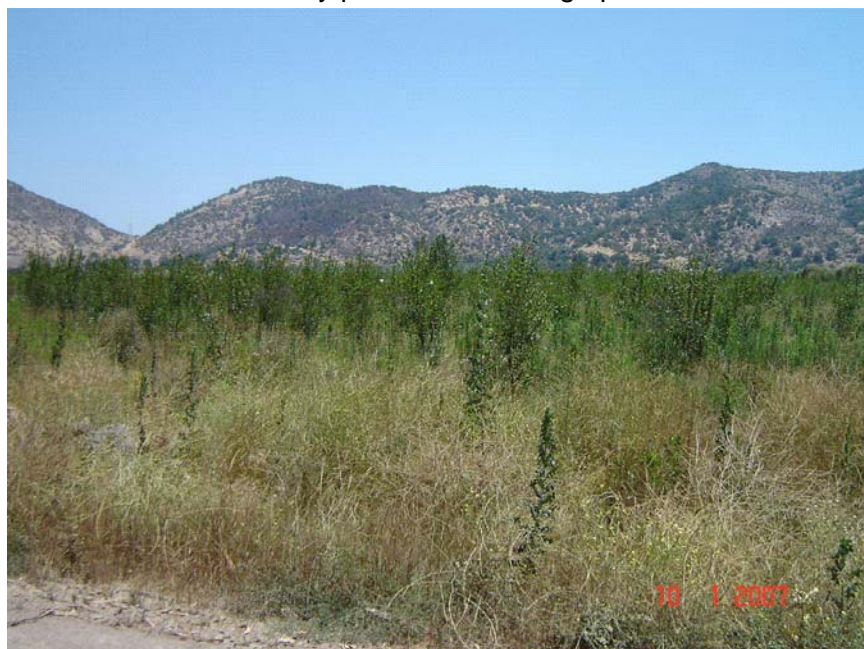
Fotografía B.2.1.h. Vista general de plantación de ciruelo, cultivado a dos y tres años de la intervención. Se observa abundancia de malezas por un problema de manejo técnico. El sistema de riego es gravitacional. En superficie no se verifica la presencia de desnivel significativo.

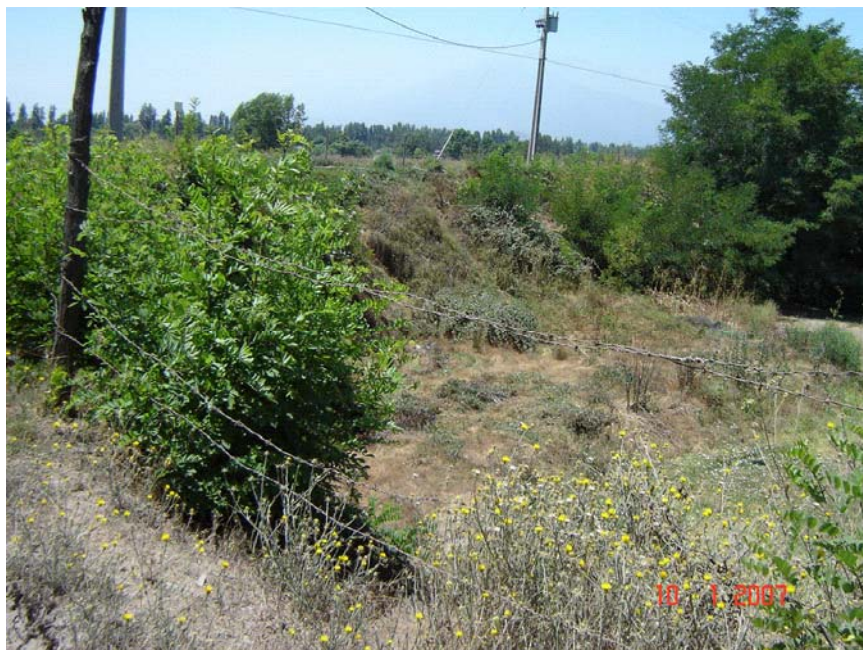
Fotografía B.2.2.a. Vista general de pozo arenero abandonado en Pirque.

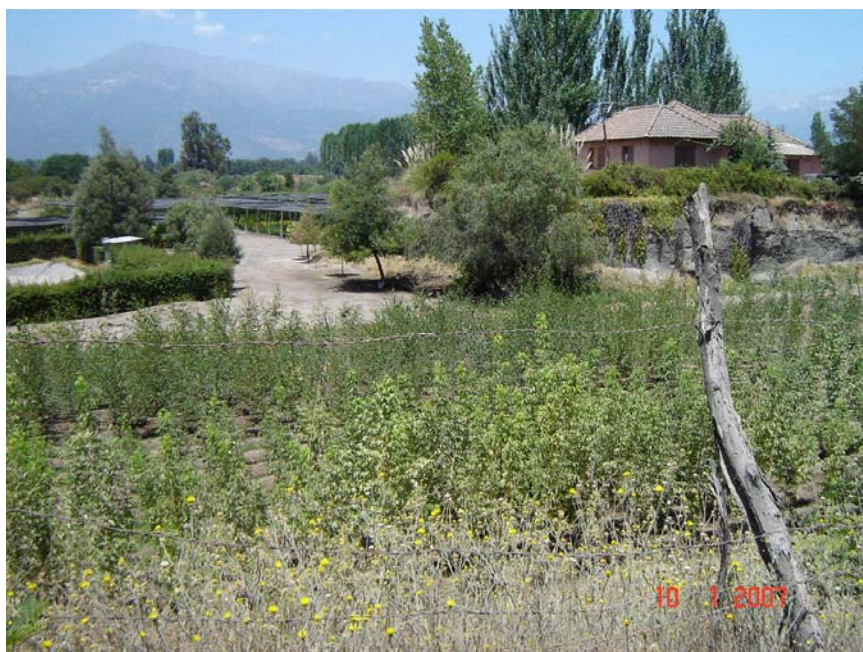
Fotografía B.2.2.b. Vista general de pozo arenero con uso silvo-agropecuario en Pirque.
En el se observa la presencia de viveros de especies frutales.

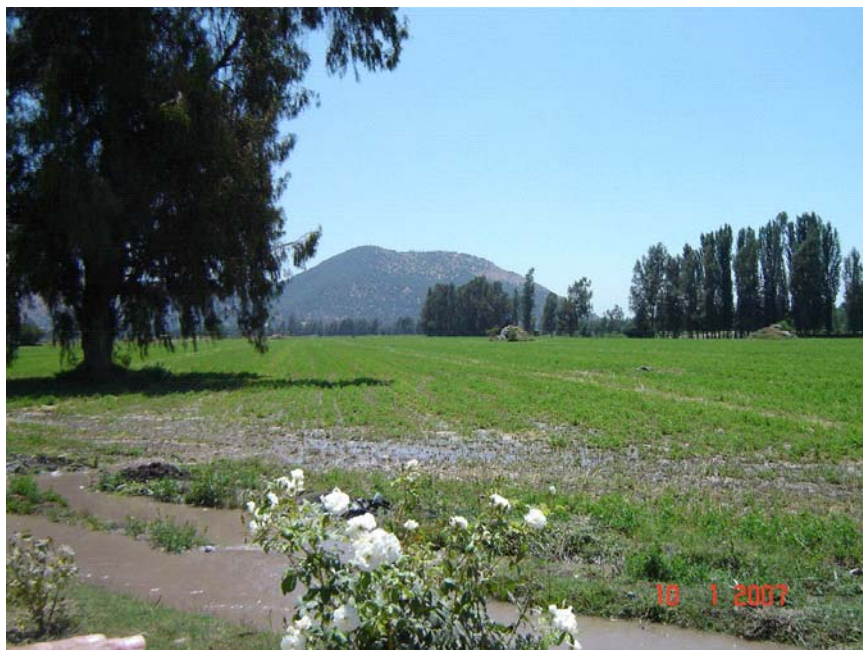
Fotografía B.2.2.c. Vista general de ex – área de extracción de áridos (Pirque), recuperado agrícolaemente. Se observan (cerca de la arboleda), piedras relictas del antiguo nivel superficial, el cual se encontraba 2 a 3 metros sobre el nivel actual.

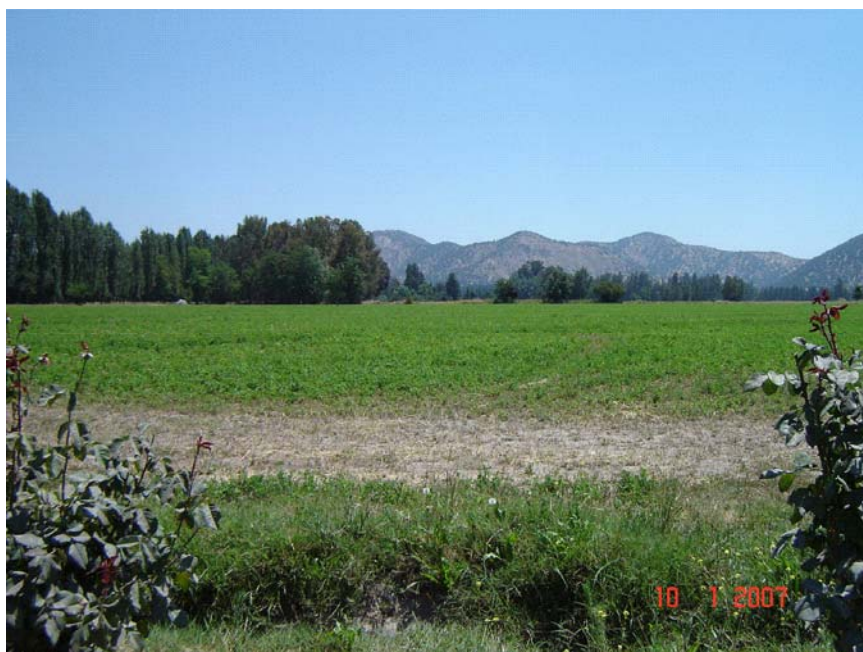
Fotografía B.2.2.d. Vista general de plantación de alfalfa en suelos recuperados.

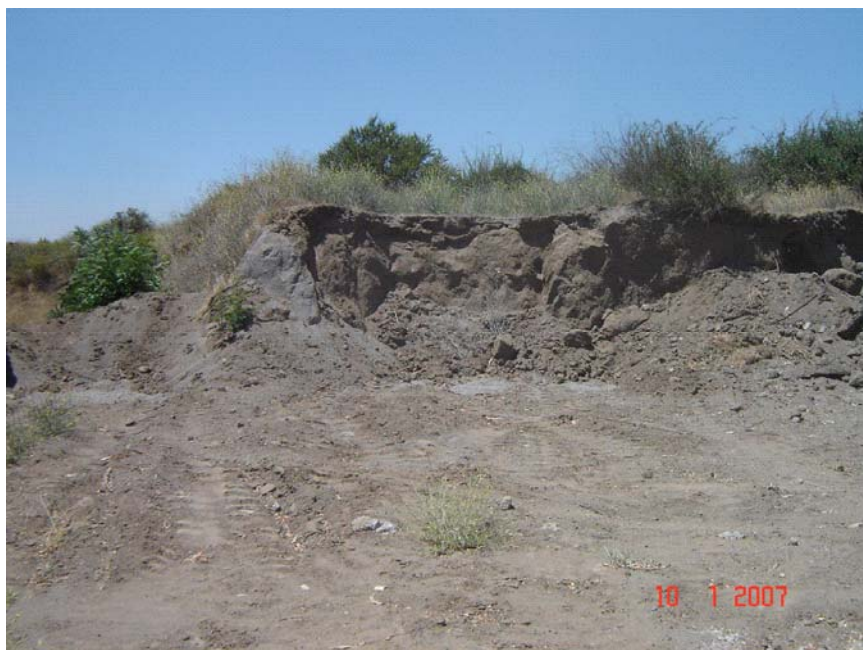
Fotografía B.2.2.e. Vista general del material suelo acopiado hace décadas, por la operación de extracción de áridos en Pirque.

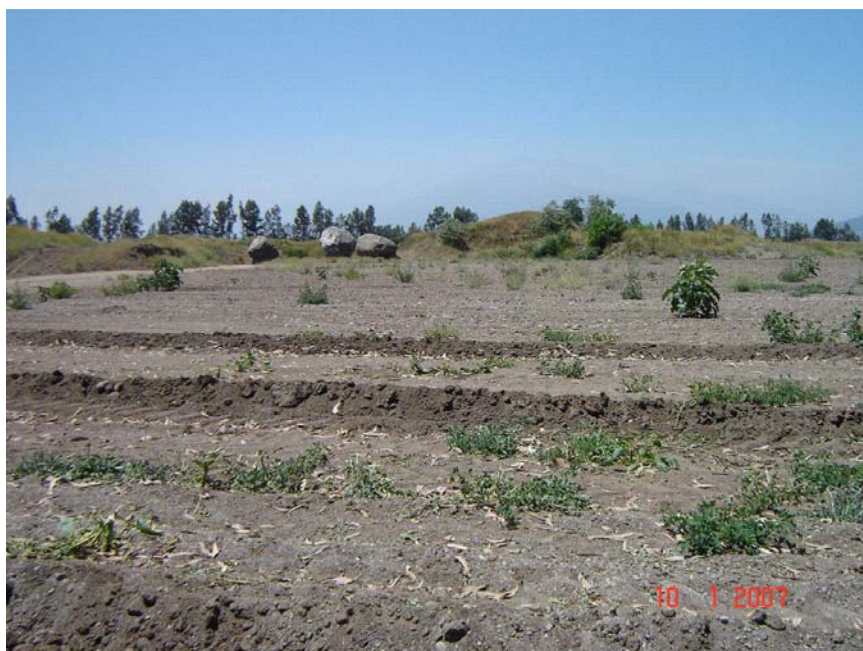
Fotografía B.2.2.f. Vista general de la actual operación para la recuperación de los suelos (Pirque), que ha significado la distribución homogénea del material acopiado, su nivelación y acondicionamiento antes de la plantación con alfalfa.
